コラム

奥多摩の湧水とわさび

地質調査業と湧水調査との係わりについて紹介します。

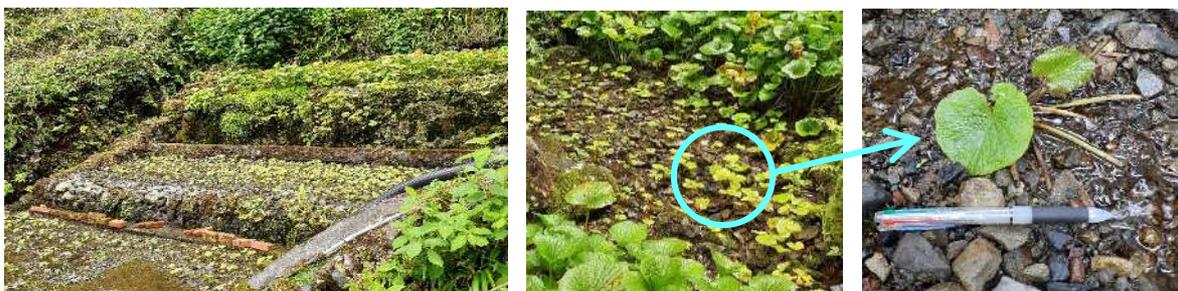
■ わさび田の風景

沢わさびは、涼しい場所と酸素を含む清澄な水が豊富にある環境で育ちます。次の写真のように、奥多摩では、標高500～1,150mにある自然の沢に、「地沢式」という独特の方法で石垣を積み砂利を敷き詰めて栽培しています。沢の水を自然流下させるため、水質以外にも泥や枯葉の除去など維持管理が必要です。

また、高温や直射日光に弱いため、日の当たる場所では、木陰やポリエチレンネットなどを利用して日陰を作る必要があります。

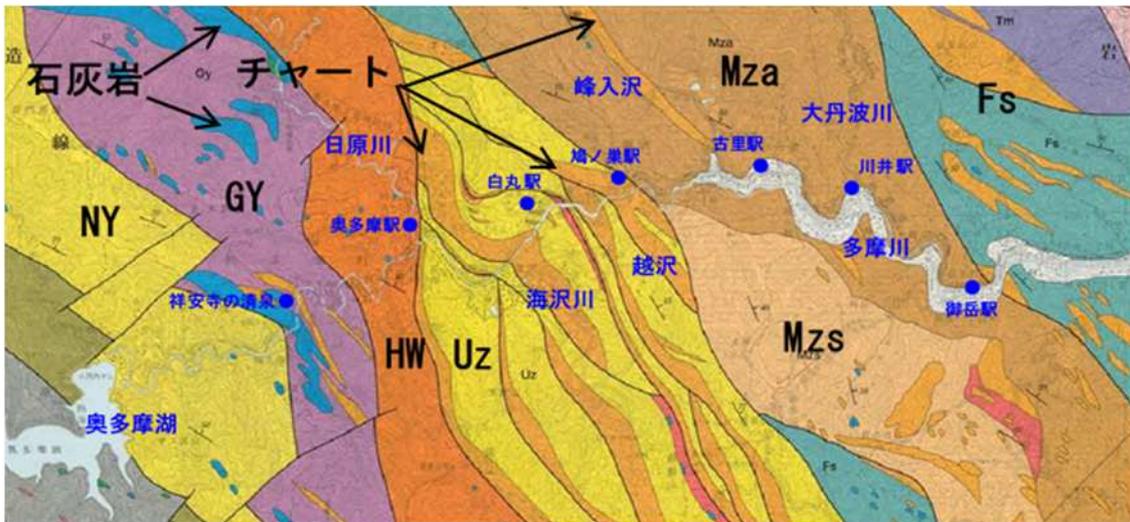
■ 奥多摩地域の地質図

奥多摩湖より多摩川下流側に、中山層（砂岩頁岩互層）NY、御岳山層（岩礫頁岩。石灰岩はチャート散在。）GY、氷川層（頁岩、含礫頁岩挟在砂岩および含礫頁岩）HW、海沢層（砂岩、チャート）Uz、三ツ沢層・砂岩部層（含礫塊状砂岩）Mzs、三ツ沢層・互層部層（砂岩頁岩互層）Mza、深沢層（含礫頁岩）FSの順に分布します。

これらは奥多摩地区北部に分布する秩父帯に属して、主に含礫泥岩・砂岩・砂岩泥岩互層からなります。また、チャート・石灰岩・塩基性火山岩の異地性岩塊を多く含み、岩石の風化抵抗力により急崖や大規模

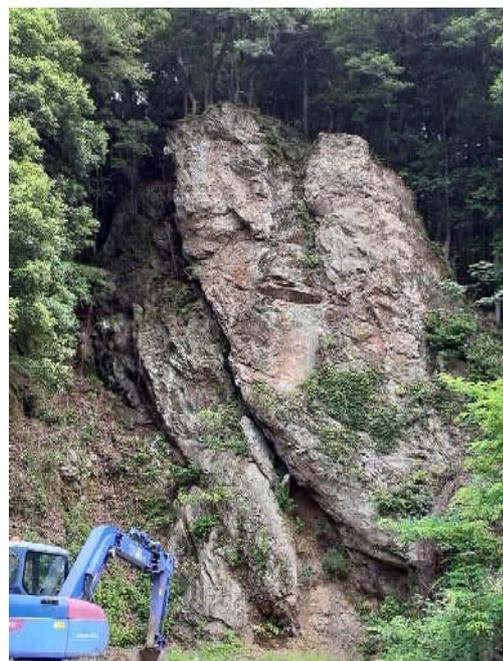
■ 急崖や大規模な露岩地形

な露岩地形（岩が地表に露出している地形）を形成するため、大雨や地震などを引き金として、岩盤崩落や落石が発生しやすくなっています。

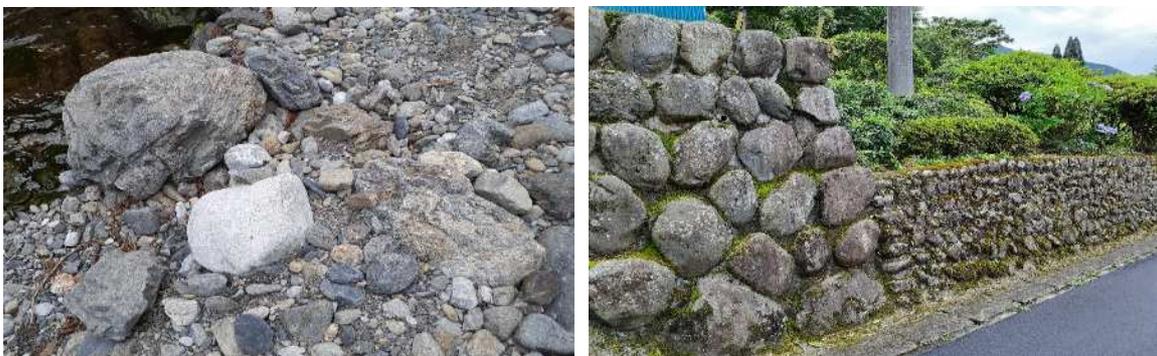
■ 多摩川河床と石積み擁壁

現在の多摩川の河床および両岸には、新生代・第四紀の河岸段丘堆積物（更新世）および現河床堆積物（完新世）が分布します。傾斜地が多い奥多摩地域では、多摩川河床の玉石を利用した石積み擁壁が所々で見られます。

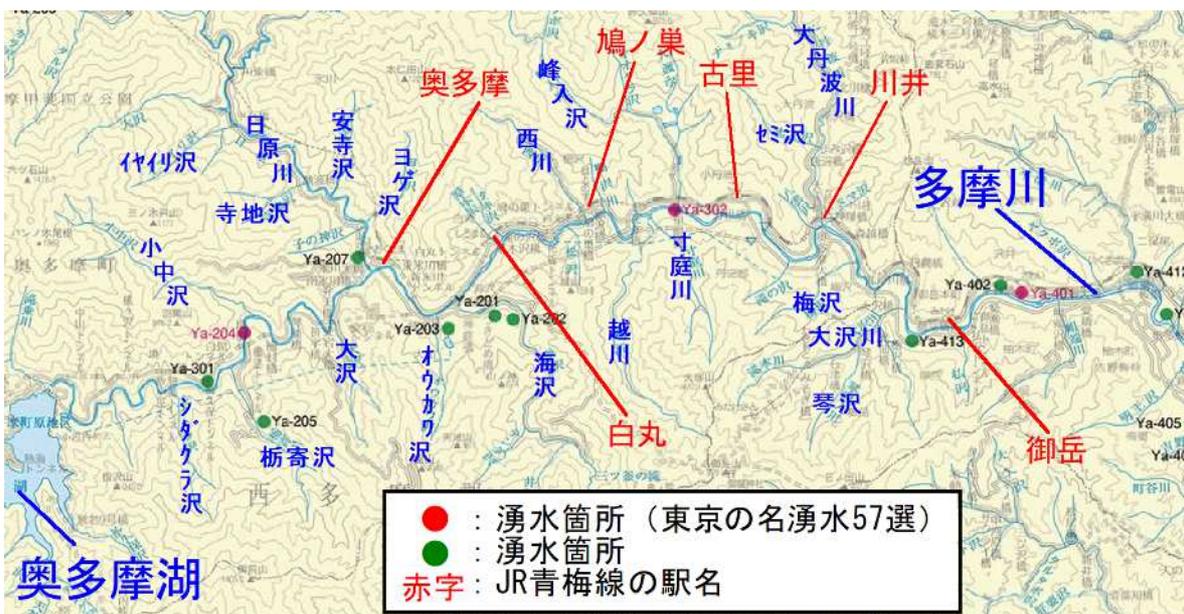
■ 奥多摩地域の湧水箇所(出典：「東京都環境局 HP」に加筆)

多摩川および多摩川支流の流域では、崖の前面 12 箇所で湧水が確認されます。

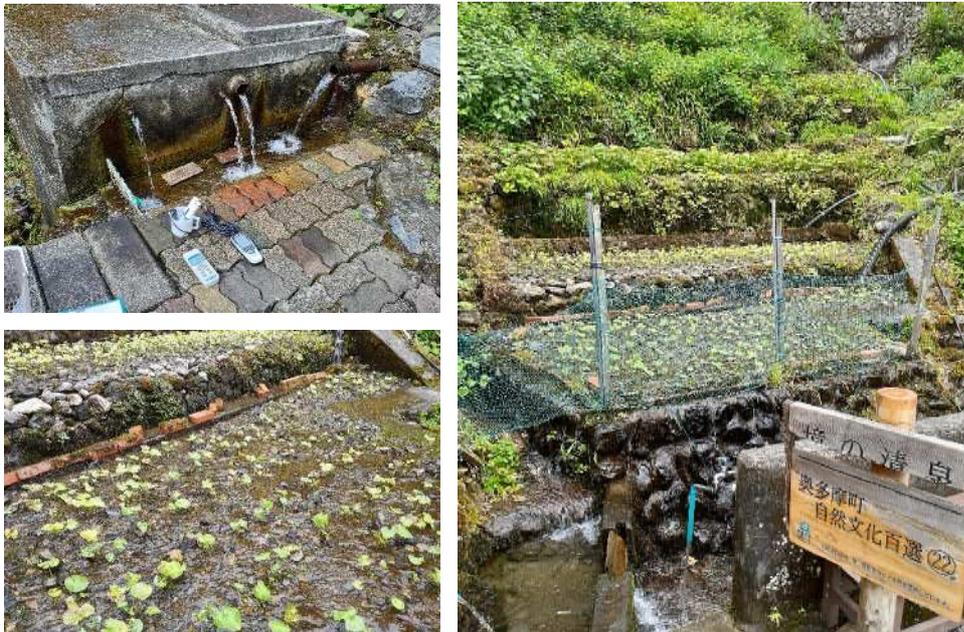
■ 「No.52 祥安寺の清泉（境の清泉）」の湧水とわさび田

「No.52 祥安寺の清泉（境の清泉）」として、「東京の名湧水 57 選」に選定されている湧水です。パイプ 4 本の流量は概ね毎分 146 リットルでした。

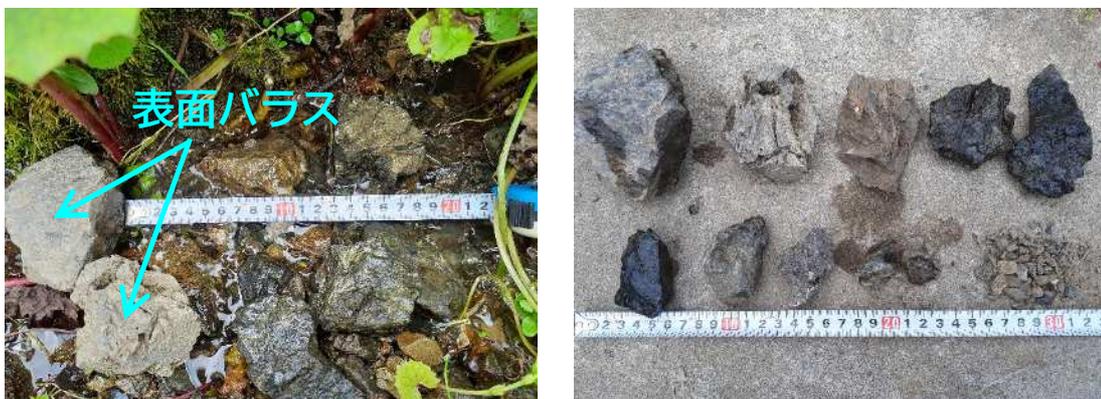
■ 作土と表面バラス（「祥安寺の清泉」付近のわさび田）

次の写真は、「祥安寺の清泉」付近のわさび田の作土です。作土や表面バラスには、頁岩や含礫頁岩が利用されています。

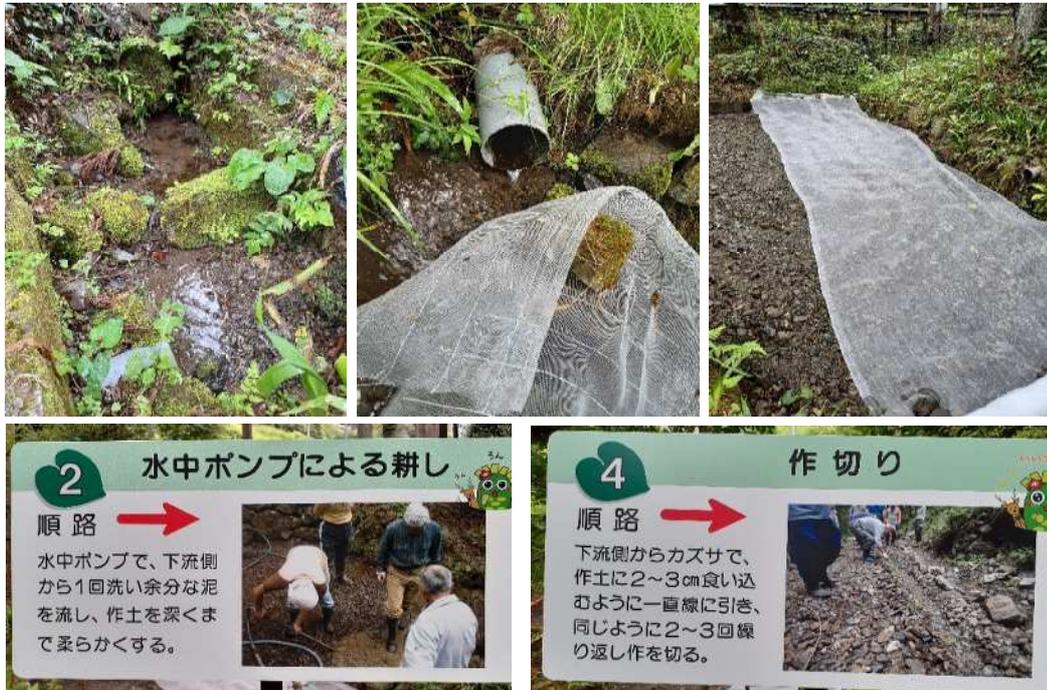
■「奥多摩町小丹波」の湧水とわさび田

奥多摩町が所有・管理する観光わさび田です。田作りや苗の植え付けの様子が見られる表示板が設置されています。湧水量は少なく（4章に記載した湧水箇所に記載なし）、苗がネットで養生されていました。

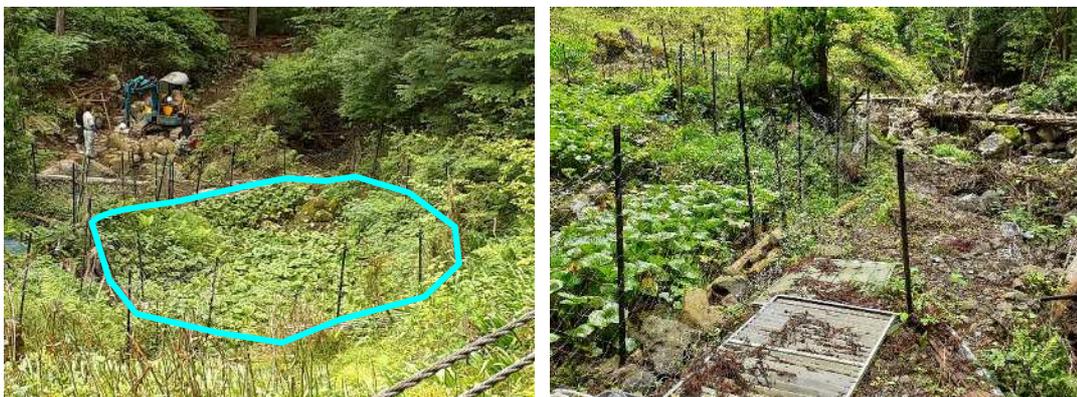
■「寸庭川（奥多摩町小丹波地先）」脇のわさび田 1

谷を流れる河川水をわさび田に引き込み、わさびを栽培していました。鹿からわさびを守るため、わさび田を囲むようにネットが設置されていました。また、わさび田の脇には、山ふき（数少ない日本原産の山菜）が自生していました。田尻から流れ出る水を採水しました。

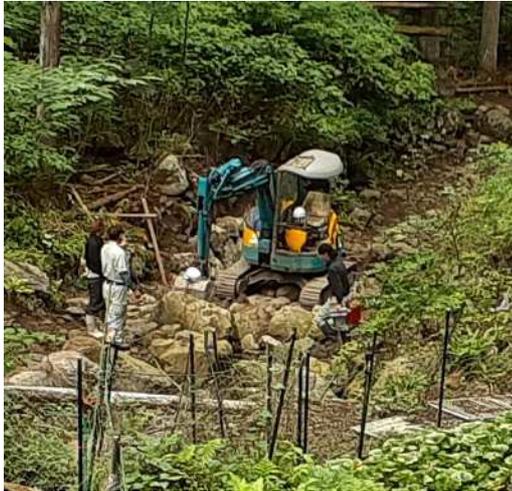
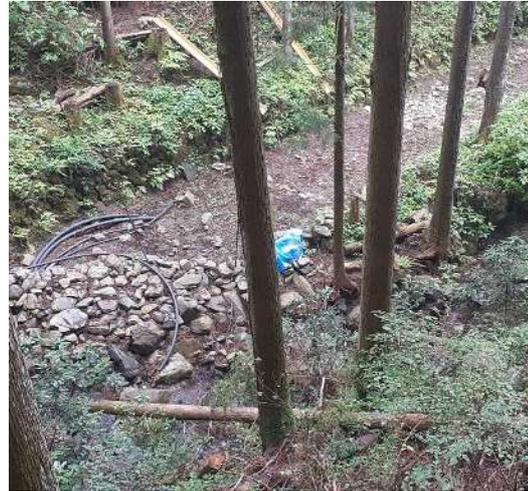
■「寸庭川（奥多摩町小丹波地先）」脇のわさび田 2

わさび田の脇を流れる寸庭川の河床には、台風 19 号（2019.10）豪雨により流出した巨礫や倒木が散乱していました。わさび田の下流では、流出したわさび田を復旧していました。

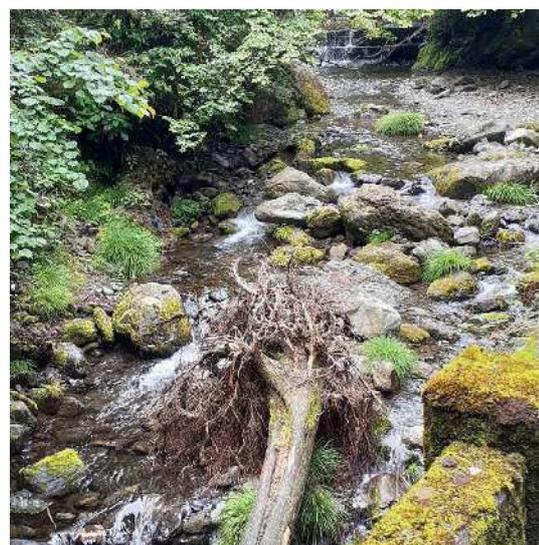
■わさび田付近の海沢川

沢に下りる通路がありませんので、沢に架かる橋の上から採水用のバケツをロープで下ろして採水しました。

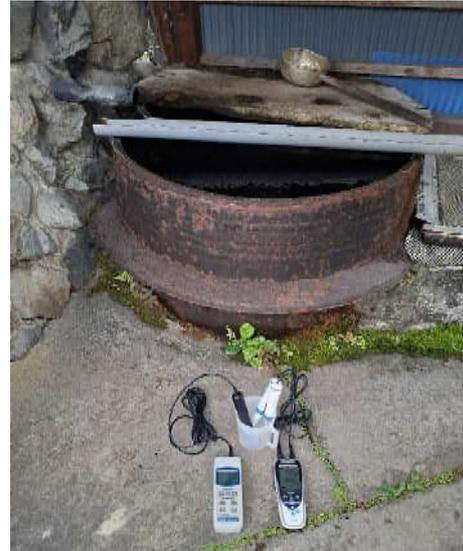
■「No.54 釜の水」の湧水

「No.54 釜の水」として、「東京の名湧水 57 選」に選定されている湧水です。JR 古里駅の近くある湧水で、流量は概ね毎分 3.2 リットルでした。

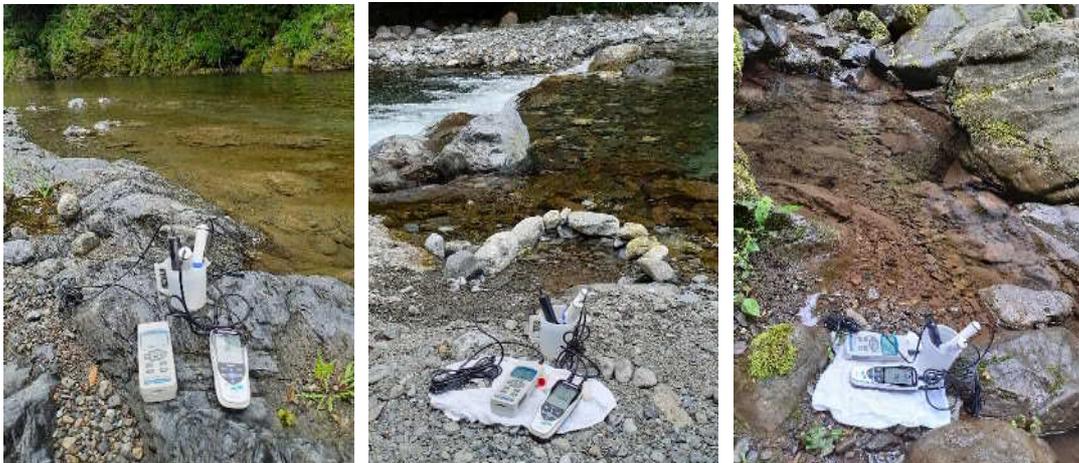
■河川水（多摩川，日原川，寸庭川）の採取状況

多摩川（寸庭橋下），日原川（奥多摩町役場の裏）および寸庭川（C. わさび田の脇）でも採水しました。

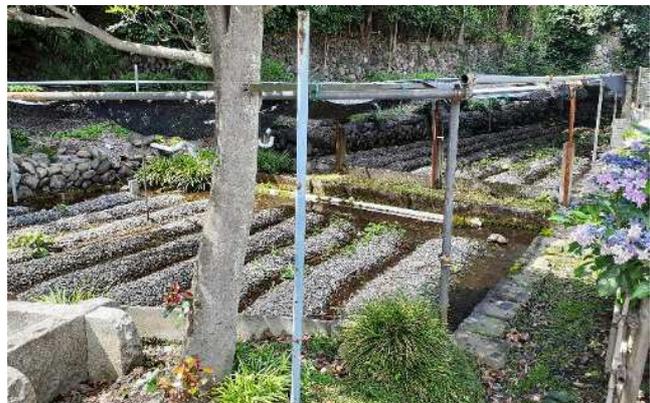
■昭島市宮沢町 2 丁目地先のわさび田

わさび田は平地式（穂高式、2段）です。作土には中～粗砂、礫径 20～40mm 程度の円礫を使用しています。

日差しが強い時にはネットで畑一面を覆うよう工夫されていました。

周辺の開発が進み水脈が絶たれた影響から、年々水量が減少してきているようです。ここ3, 4年前より冬場の湧水期に湧水が涸れるため、現在は新しく苗を植えていないそうです。田尻で採水しました。

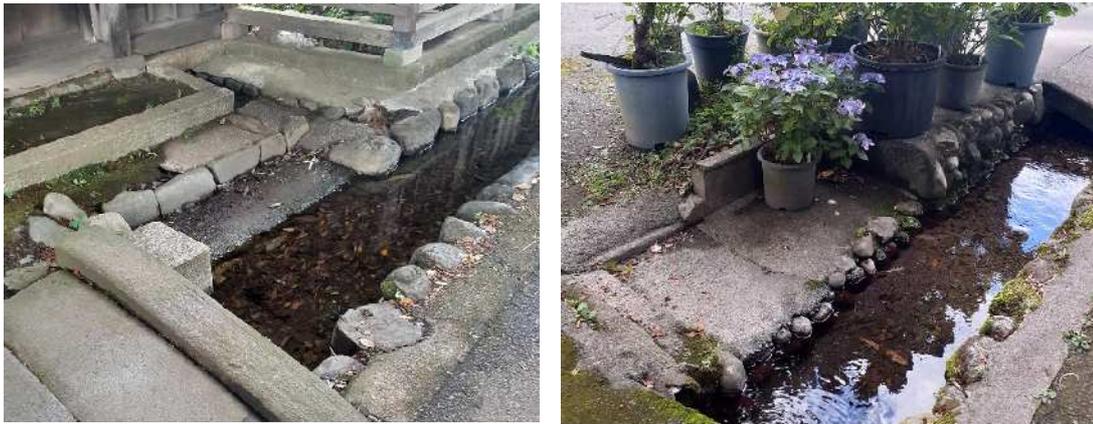
■「諏訪神社」の湧水と、湧水を利用した洗い場

水道が普及する前は、飲用や生活用水にも利用していたそうですが、民家入り口には、かつて使用していた洗い場が現在も残っています。諏訪神社の湧水と合わせて、洗い場前でも採水しました。
